ADLFI. Archéologie de la France - Informations

Louviers – 8 place Ernest-Thorel

Opération préventive de diagnostic (2018)

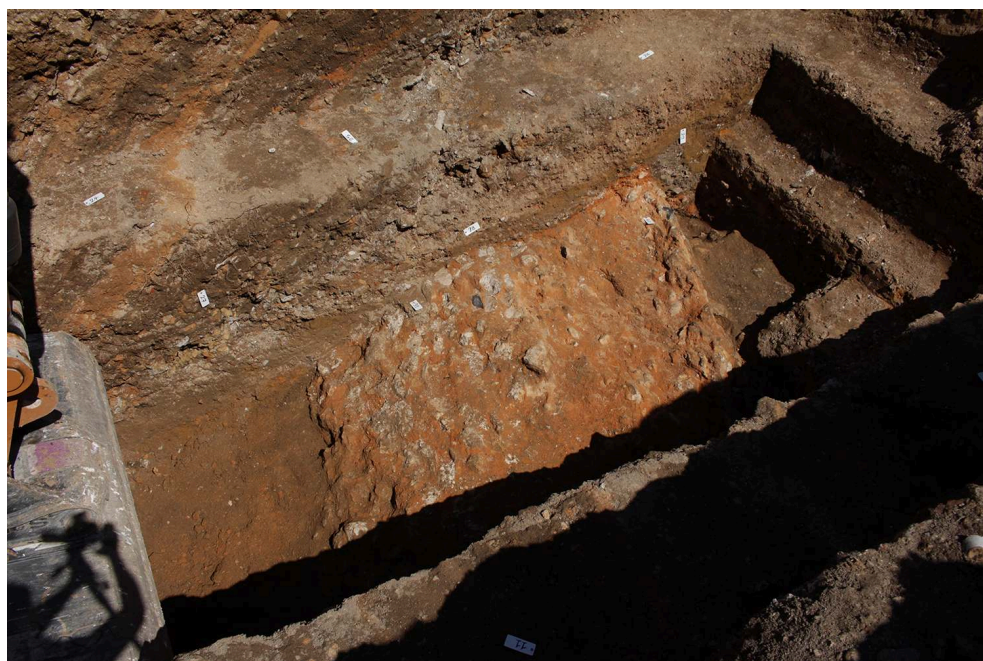
Fig. 2 – Vue de la fortification depuis le nord-ouest

- 4 C'est donc la première fois qu'une maçonnerie appartenant aux fortifications nord de la ville est mise au jour depuis le XIX^e s. Découverte à 3 m de profondeur (soit la cote de 16,60 m NGF), elle est construite en blocs calcaires liés au mortier orangé, avec un parement très légèrement taluté côté sud. Au nord, l'arase semble former un glacis, mais il n'a pas été possible de confirmer ce fait. Si le glacis existe vraiment, le mur lui-même ne ferait que 1,40 m de large, alors que si l'ensemble de la maçonnerie découverte faisait partie du blocage, on atteindrait une largeur minimum de 2,20 m, mesure plus conforme à la nature du mur. L'orientation du mur, ouest-nord-ouest – est-sud-est, pose question sur l'appartenance du mur à l'enceinte même. En effet, il semble que la courtine se trouvait globalement le long de la rue Achille-Mercier, avec une orientation plutôt ouest-sud-ouest – est-nord-est.
